SALVAMENTO DE BRACARA AUGUSTA

Remodelação e Ampliação de Edifício
(Rua de São Vicente, nº 69/71-73/75, Braga)
Acrónimo: BRA15RSV69/75

RELATÓRIO FINAL

Acrónimo: BRA15RSV69/75

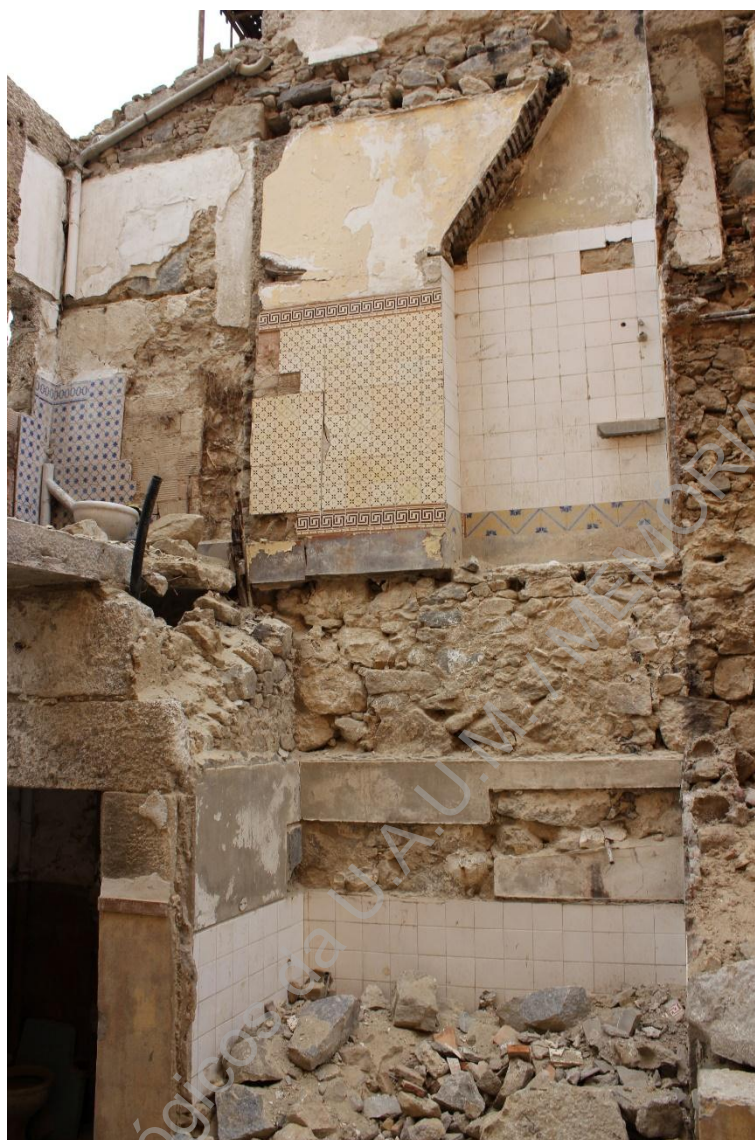
Foto 4 (BRA15RSV 69-75_IMG_2733) – Parede Este UE002 (O/E).

Os trabalhos iniciaram-se com a demolição dos compartimentos existentes no interior do edifício, bem como da parede este (UE003), formada por blocos de granito de pequena e média dimensão, alguns dos quais apresentavam ainda restos de revestimento de reboco e azulejos. Ainda foi possível identificar a parede da fachada do prédio, individualizada com a UE001. Tratava-se de uma estrutura em betão, localizada a sul, e revestida a azulejo no alçado externo virado para a rua de S. Vicente. Por sua vez, a UE002 corresponde à parede oeste do imóvel, sendo constituída por blocos de granito de pequena e média dimensão revestidos a reboco. A UE005 representa a parede situada a norte que integrava blocos de granito de grande dimensão, com incorporações de elementos de tijolo.

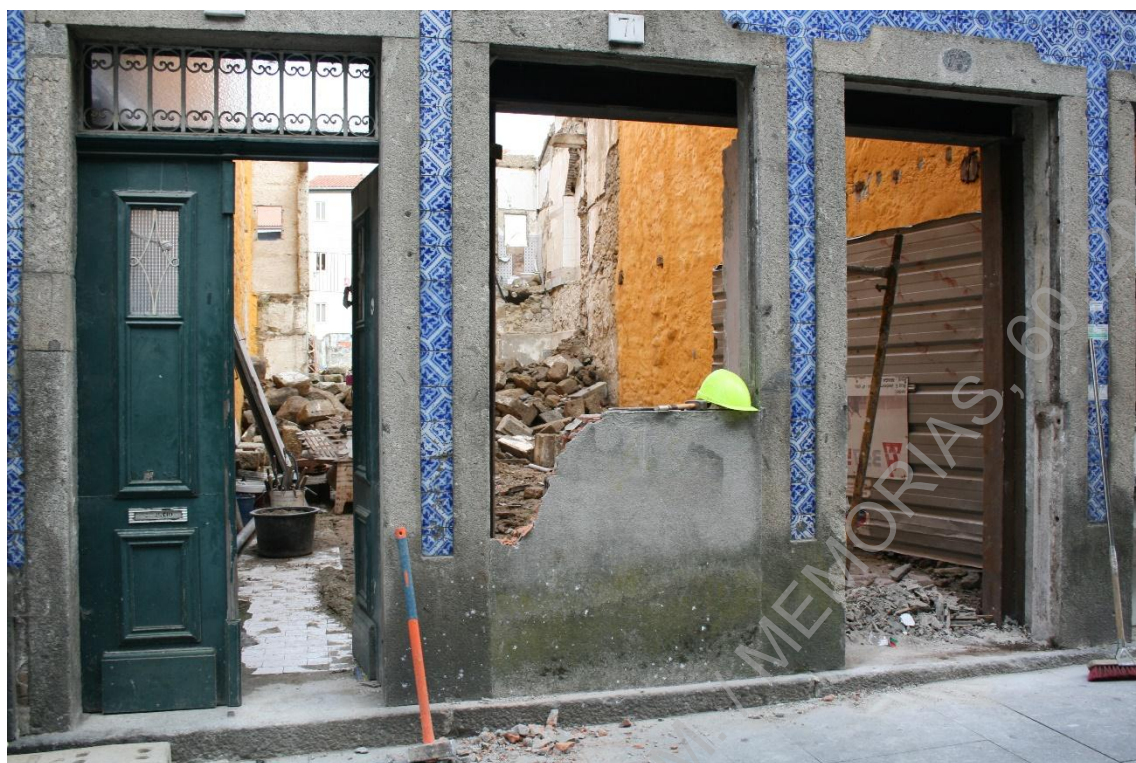
Foto 7 (BRA15RSV 69-75_IMG_4451) – Demolição da fachada (S/N).

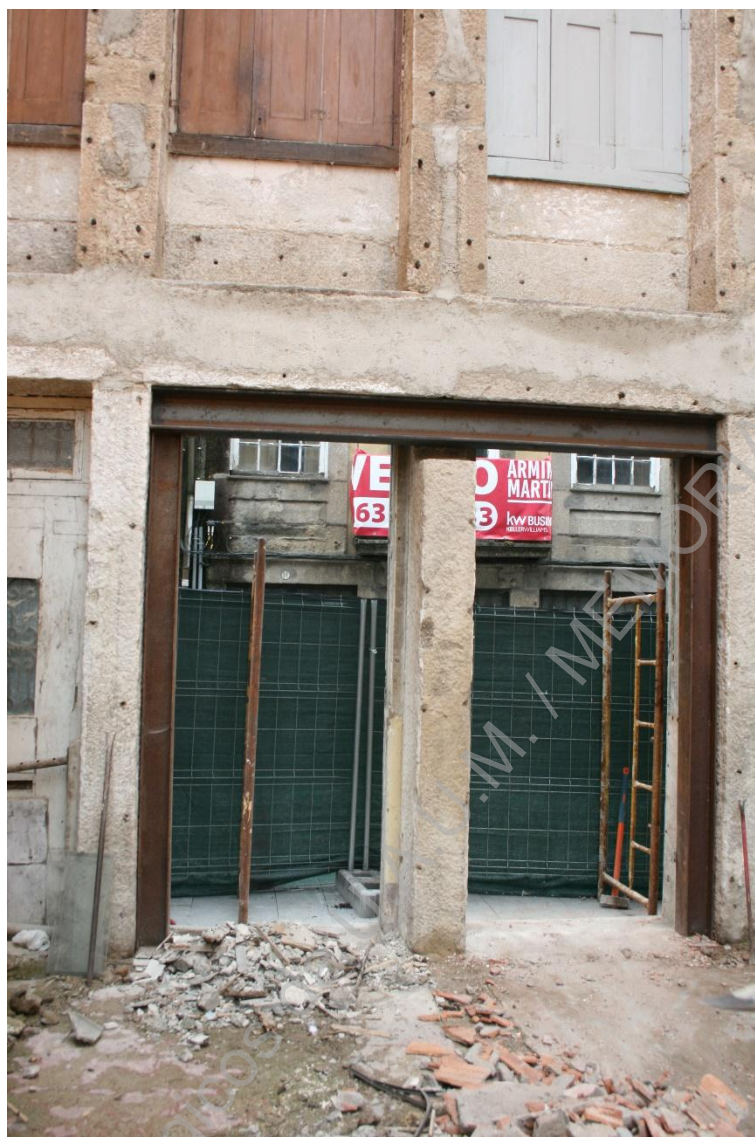
Foto 8 (BRA15RSV 69-75_IMG_4463) – Demolição da pilar central da fachada (N/S).

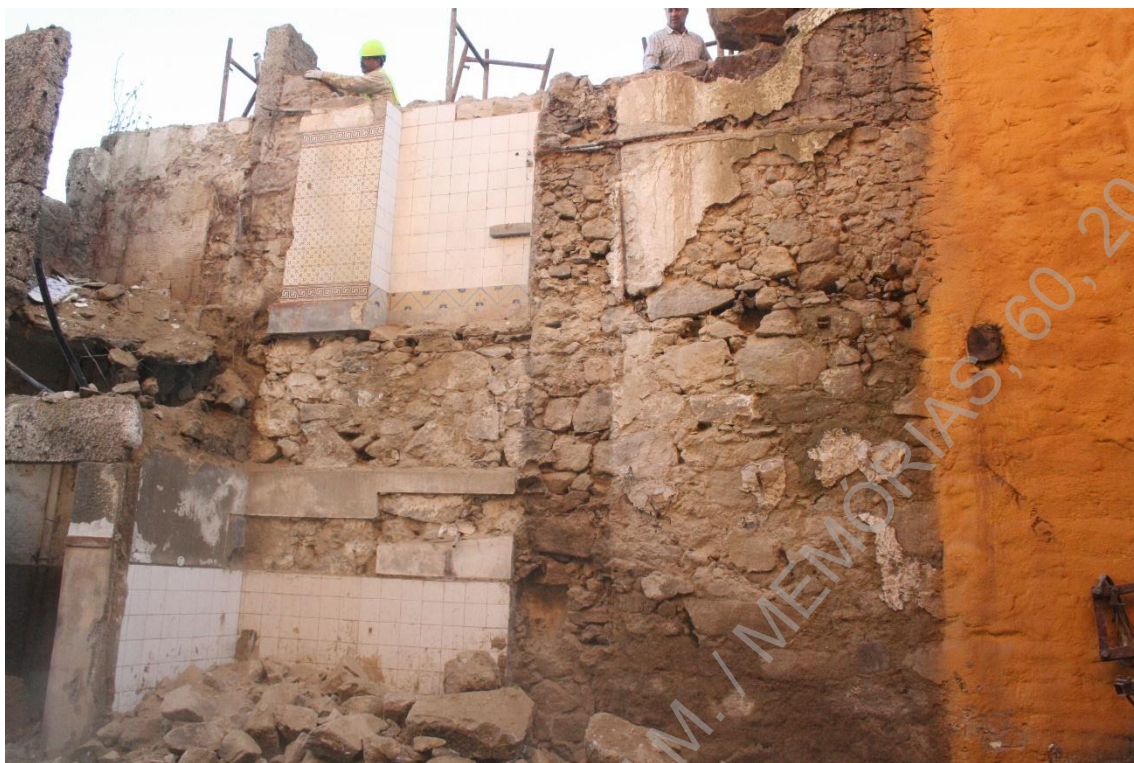
Foto 11 (BRA15RSV 69-75_IMG_4886) – Demolição da parede Este UE002 (O/E).

Todas as paredes exteriores foram mantidas, com exceção da parede nascente (UE003) que foi parcialmente demolida. Assim, os trabalhos de demolição que foram objeto de acompanhamento incidiram sobre as paredes que formavam os compartimentos do antigo edifício. Neste sentido, todas as paredes interiores bem como as escadas que permitiam a ligação entre os dois pisos superiores foram demolidas, mantendo-se apenas as paredes que suportavam a estrutura do antigo prédio localizado nos n.ºs 69/71-73/75 da rua de São Vicente. Ainda nesta fase, também, foi demolida a UE004, correspondente a um pequeno murete que suportava as terras do jardim.

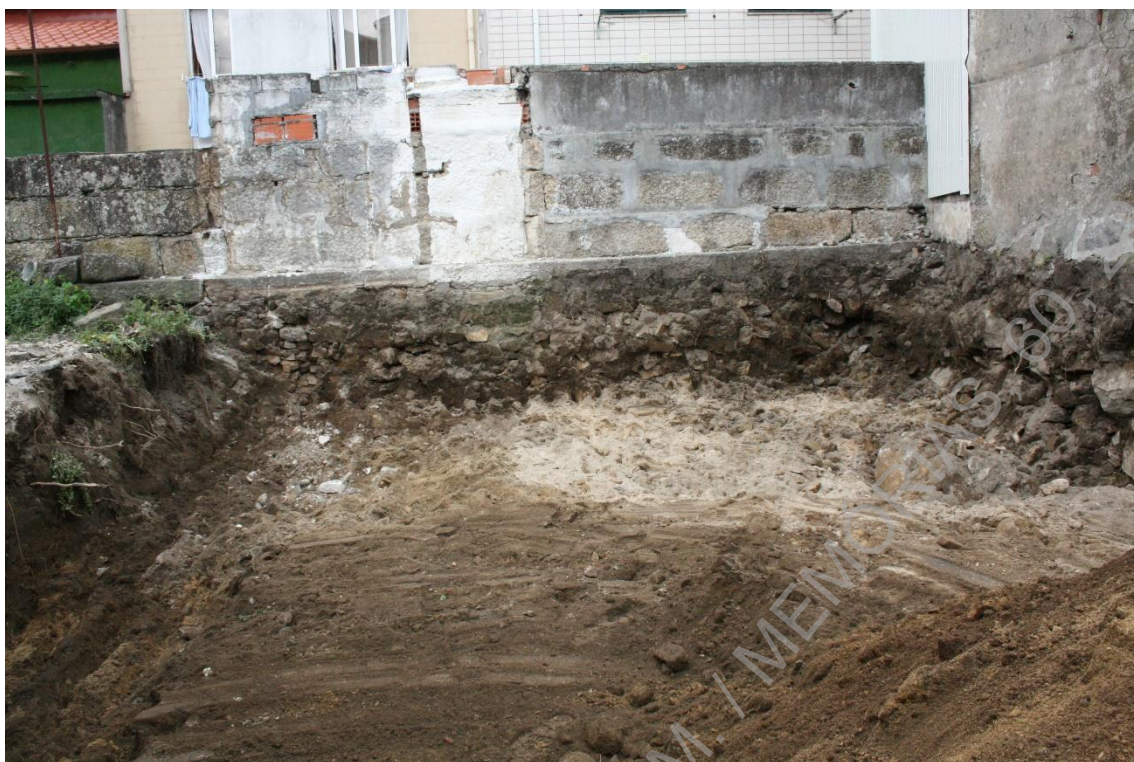
Foto 15 (BRA15RSV 69-75_IMG_5162) – Abertura da vala de fundação para a implantação da lavandaria (S/N).

Na área do jardim, terminado o desaterro mecânico, o terreno ficou na cota de aproximadamente 201,35m. Já na zona da lavandaria, a remoção de terras chegou a atingir a alterite granítica, que se situava a uma cota de aproximadamente 201,50m (Figura 3).

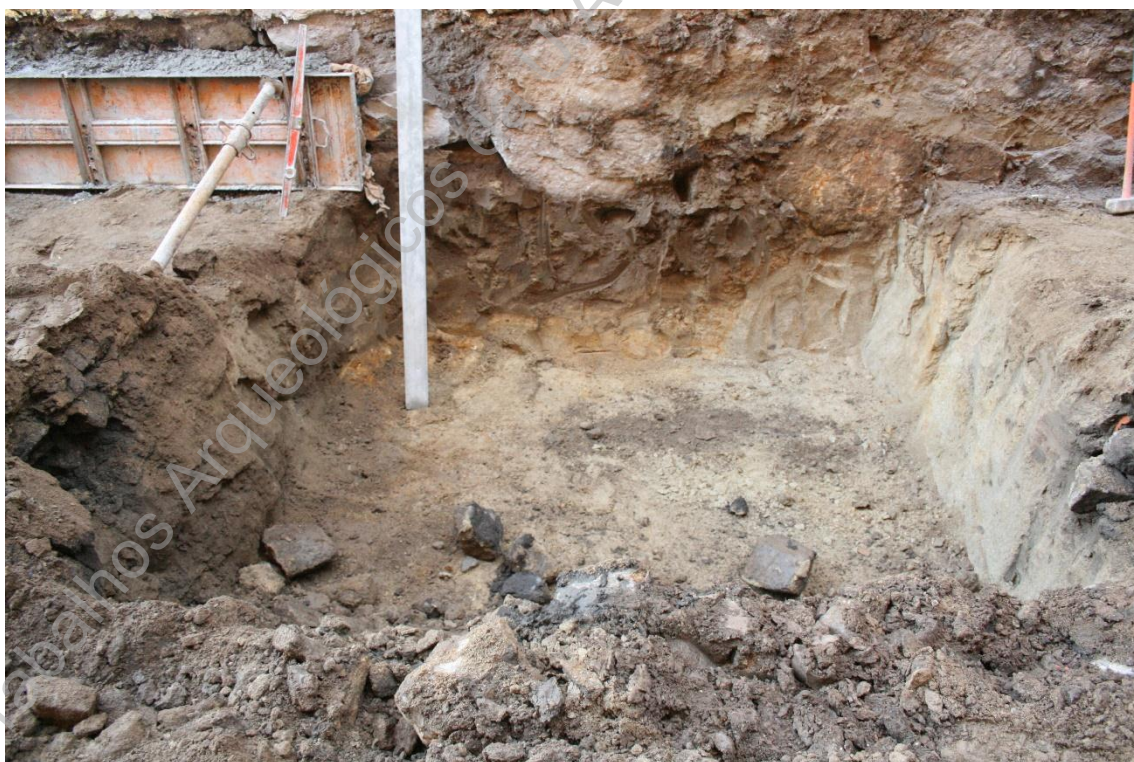
Foto 27 – (BRA15RSV 69-75_IMG_5688) – Pormenor da abertura da vala de fundação para a implantação da caixa de elevador (O/E).

Por fim, procedeu-se ao acompanhamento da remoção de terras para se implantar as sapatas do edifício e a caixa de elevador. Na zona onde se pretendia implantar a caixa do elevador os rebaixamentos atingiram a cota de aproximadamente 199,80m, enquanto na zona das sapatas para a implantar o novo edifício o terreno a cota média de desaterro atingiu cerca dos 200,70m (Figura 3).

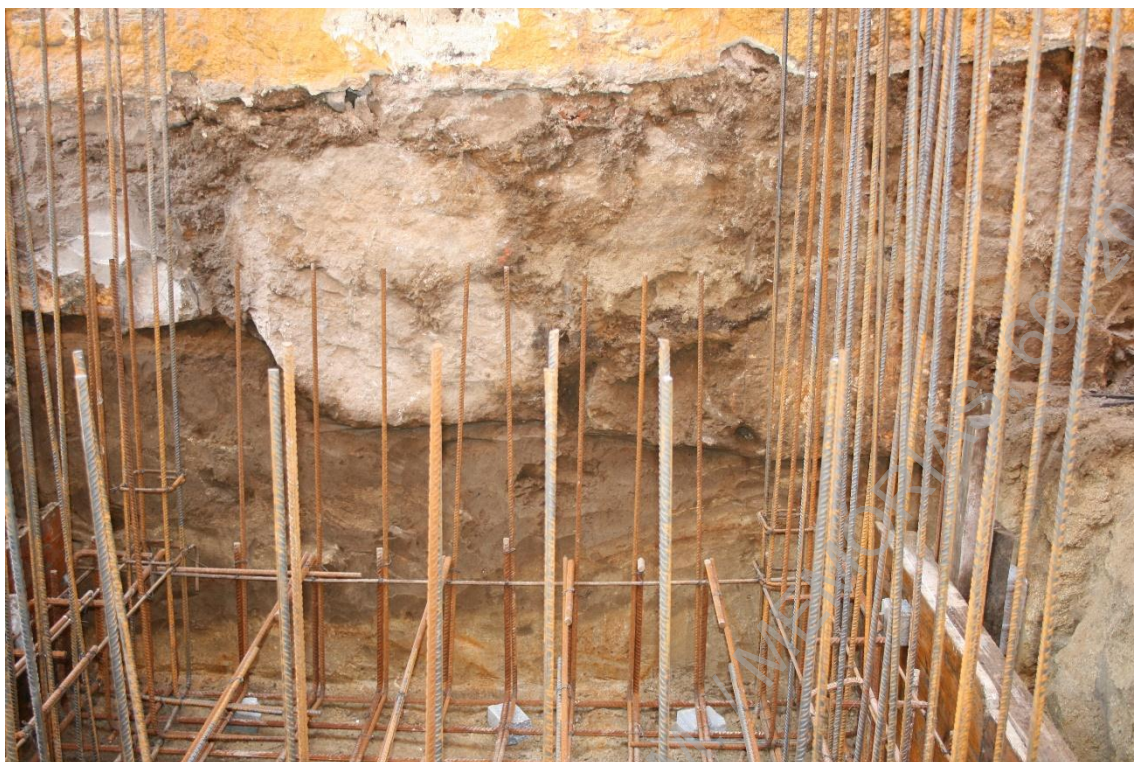
Foto 28 (BRA15RSV 69-75_IMG_5740) – Pormenor da abertura da vala de fundação para a implantação da caixa de elevador (O/E).

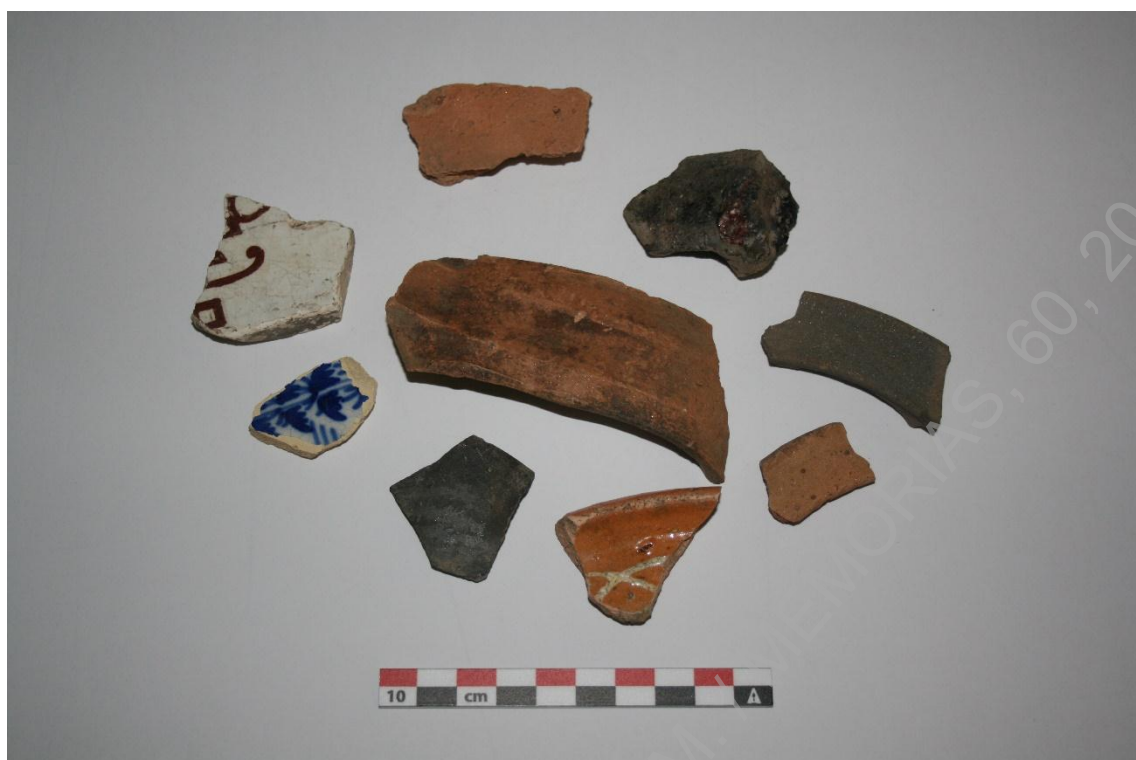
Foto 30 (BRA15RSV 69-75_IMG_5467) – Conjunto de espólio da UE008.

Na UE008, entre os materiais identificados destaca-se a presença de um conjunto de peças de cerâmica comum e vidrada da época contemporânea, bem como fragmentos de faiança do século XIX e alguns fragmentos de azulejos. Ainda, na UE008 foi reconhecida uma base de cadinho e dois fragmentos de bordos de cerâmica medieval. Esta unidade estratigráfica forneceu ainda fragmentos de material de construção moderno.

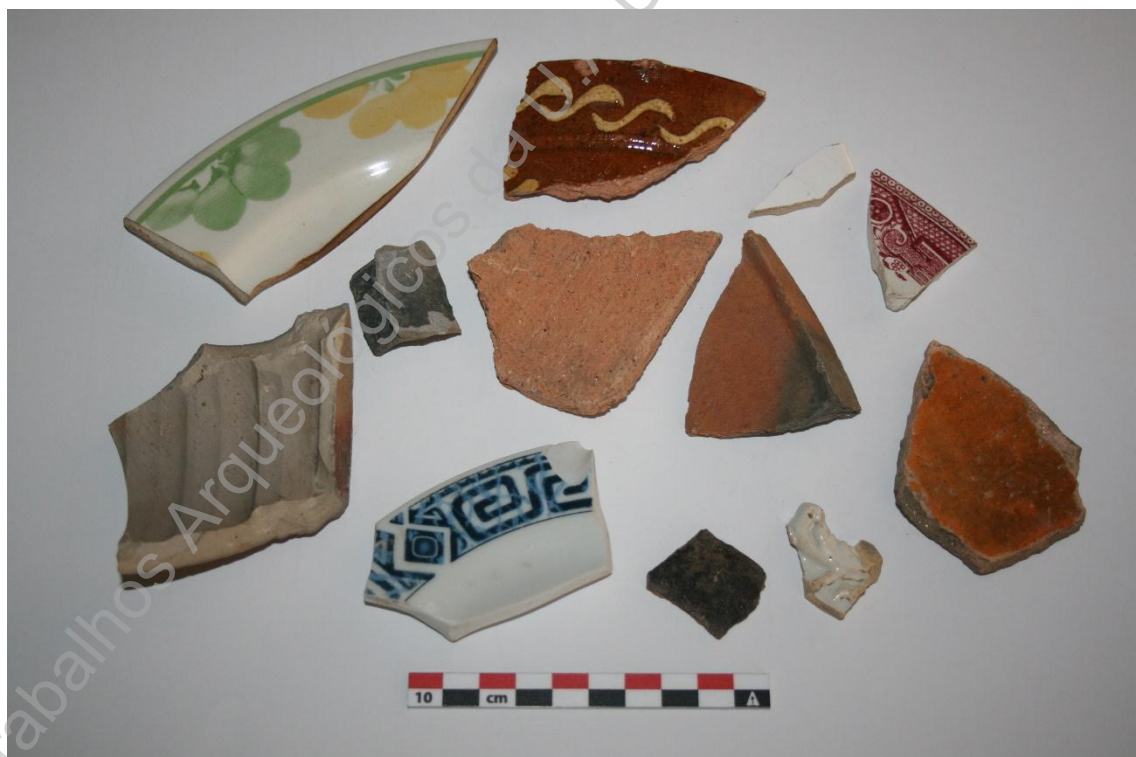
Foto 31 (BRA15RSV 69-75_IMG_5476) – Conjunto de espólio da UE009.

Na UE009 encontraram-se vários fragmentos de material de construção, assim como peças de cerâmica comum e vidrada de época contemporânea. Destaca-se, ainda, a presença

de alguns fragmentos de pratos de porcelana e faiança que datam dos séculos XVII a XIX, bem como fragmentos de azulejos e algumas paredes de grés. Por último, salienta-se a identificação de alguns fragmentos de peças de cerâmica medieval e de cinzenta tardia comum, tendo igualmente sido recolhidos alguns fragmentos de material laterício de tipologia romana. Sublinha-se, contudo, que estes elementos surgiram completamente descontextualizados, não tendo sido confirmados quaisquer níveis de ocupação antigos neste local.

O nível de revolvimento (UE009), que assentava na areia de alteração granítica atesta a presença de materiais cerâmicos de cronologia bastante diversa, desde a época romana e medieval até à época contemporânea, ainda que em quantidades diminutas. Trata-se de materiais descontextualizados, já que não se confirmou qualquer relação destas produções com níveis de ocupação de nenhuma época, o que comprova que estamos perante um estrato de revolvimento.
